# 南京栖霞区居住街坊水景使用现状及分析

花子煜,王欢,彭仁莹,曹训,李泓岐,徐周健

(金陵科技学院 园艺园林学院,江苏 南京 210038)

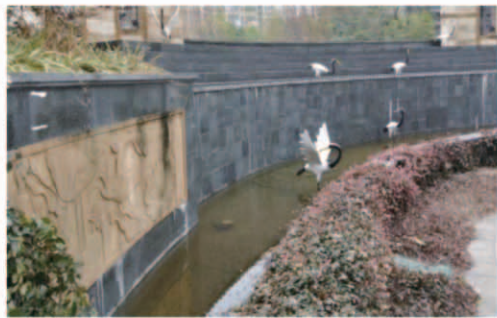
图6 三金燕语庭水景组合形式

3.2.3 三金燕语庭 三金燕语庭总占地面积为30 928 m<sup>2</sup>,绿化率为34%。居住街坊的水景位于入口内广场与街坊中心等处,形式包括跌水、喷泉、水池、人工湖等(图6)。水景配套设施包括雕塑、山石景观、亲水平台等,可以较好地满足居民

亲水性的需要。但跌水、喷泉等设施流量较少,基本处于停用状态。同时人工湖水质混浊发黄,漂浮枯枝落叶,池底积有淤泥。由于景观水大多为静止或流动性较差的封闭缓流水体,所以树叶、枯草等“绿化废物”大量汇集到地势较低的景观水中。

三金燕语庭水景景观效果较好,能较好地丰富居民日常生活,69%的居民喜欢在晚间到水边散步休息,但水质情况仍需进一步治理。

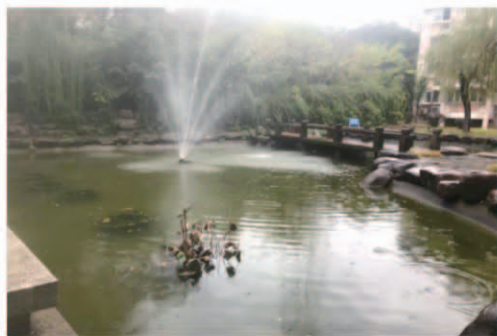
图7 金浦御龙湾人工湖现状

3.2.4 金浦御龙湾 金浦御龙湾总占地面积167 767 m<sup>2</sup>,绿化率为36%。该居住街坊水景分布位置较多,入口、宅旁绿地、街坊中心均有分布,喷泉等水景每天定时开放。丰富了居住街坊景观与居民日常活动需要。水景形式丰富,包括喷泉、水池、人工湖等(图7)。但水景中水质并不理想,人工湖水质发黄混浊,漂浮较多枯枝落叶。水中水生植物大多枯萎凋零,影响景观效果。

金浦御龙湾水景景观效果较好,造型丰富多样,能较好地丰富居民日常生活,但水质情况仍需进一步治理。
