哈尔滨市大林公园滨水景观设计研究

摘要:以哈尔滨市大林公园为主要研究对象,通过实地考察和随机访谈,总结其公共性、混合性等7个滨水空间属性及地形、植物、建筑等景观要素设计现状,评价其空间属性的表达方式与存在问题,以及景观要素设计的特色与不足,并提出探讨岸线自然化可行性、加强服务管理、关注细节设计等建议。

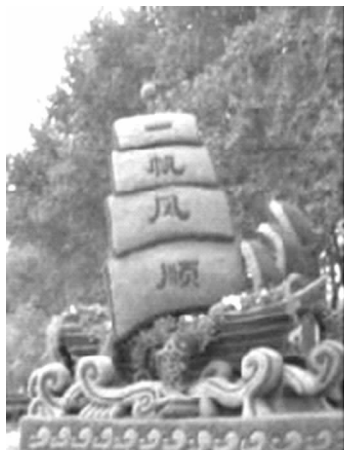
图1 五色草立体花坛

斯大林公园是哈尔滨市滨水带状公园绿地,也是闻名中外的旅游风景区。公园始建于1953年,南邻中央大街、北临松花江、东起松花江铁路大桥、西至小九站,全长1 750 m,占地面积10.5万m²。公园以良好的防洪效果(防浪墙高2 m)、规则式布局、俄罗斯风格建筑、五色草立体花坛(见图1)及各种艺术雕塑为其主要特色。

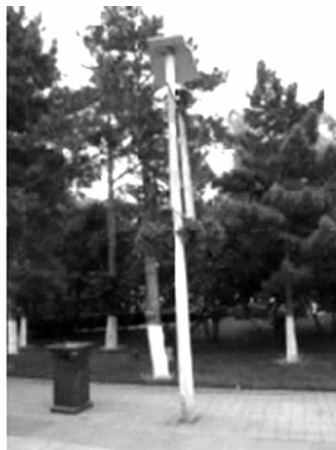
图3 垂直绿化

林荫道以外的空间植物季相变化不明显。从江面的游船上观赏公园时,由于地形的高差和植物的群落式配置,植物景观层次丰富、错落有致,与水中的倒影虚实结合,引人入胜。然而,令人遗憾的是,公园的植物配置在细节上仍略显粗糙。如林荫道与外部商业区之间由乔灌木的多层植物群落进行分隔,在喧闹的市区中营造出一片安逸的休憩空间,但植物配置不甚和谐,自由生长的乔灌木与整形灌木拥挤于一处,缺乏必要的过渡和配合(见图4)。此外,垂直绿化不足和草坪养护不到位也是比较突出的问题。

根据上述分析和研究,提出以下建议:结合防洪功能、生态理念和美学要求对斯大林公园的岸线自然化可行性进行深入的研究和探讨;加强对公园内经营性服务设施和服务人员的管理,规范商贩的不良经营行为;重视垂直绿化,增加立体绿量,补植色叶树种,加强对草坪、树池等局部景观
