北京市东升八家郊野公园改造设计

摘要:郊野公园是北京市近几年公园建设的重点项目之一,它的出现对改善城市生态环境、满足居民休闲生活、提高城市景观质量都有着巨大的作用。但由于郊野公园性质和其周边城市化进程矛盾的日益加剧,郊野公园的转型和改造计划已然产生。以北京市东升八家郊野公园改造设计为例,通过前期调研和系统研究,对其进行了总体改造设计,营造出既有自然文化特色,又与现代城市融合的郊野公园,尝试梳理一套适合北方地区郊野公园转型改造的设计方法。

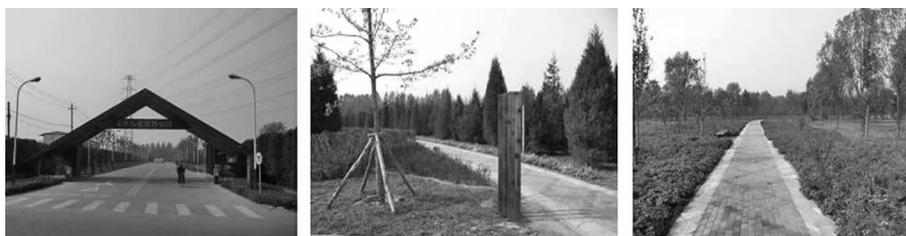
图2 公园现状问题

总存在不足之处,归纳为(见图2):(1)道路系统较为粗放,缺乏深入绿地内部的道路。(2)缺乏可开展大型活动的活动场地。(3)植物种类较为单一,以乔木片林为主。缺乏空间多样性和物种多样性。(4)总体景观类型较为单一,以绿地为主。(5)活动内容单一,娱乐设施缺乏。(6)附属服务设施建设较少,主要为管理用房,服务用房面积小。座椅、活动设施也较少。(7)照明设施简单,缺乏夜间活动的条件。

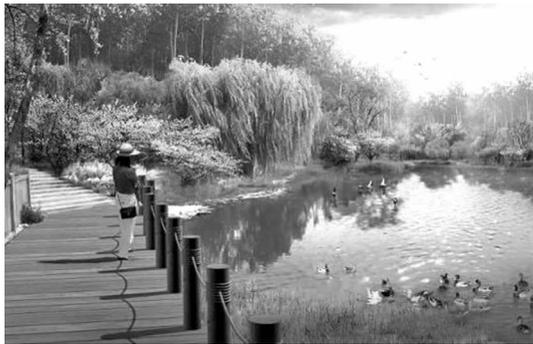
图4 改造后水系景观效果

4.1.2 水系 在园内低洼处设置水系,水系主要分为两大块,分布在园内的不同区域。面积约为24 000 m²。公园水系主要有三大功能:景观营造、雨洪收集和水体净化。设计时应以较大面积的开阔水域和曲水长流的线状水系相结合,形成园内丰富的水系系统,结合湿地景观的营造,丰富园内景观,并结合水系营造湖面、溪水和湿地植物等景观处设置适合人们亲水活动的木平台、亲水栈道等景观小品(见图4)。

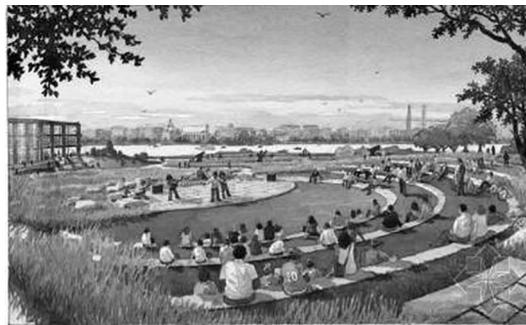
图5 改造后活动场地效果

园中的活动场地为主要的几个广场,大而无边,且缺乏设计感和人性尺度。且功能布置较为混乱。因而在公园中对各活动广场进行改造,并适当增加更贴近群众需求的林下小型活动场地(见图5)。

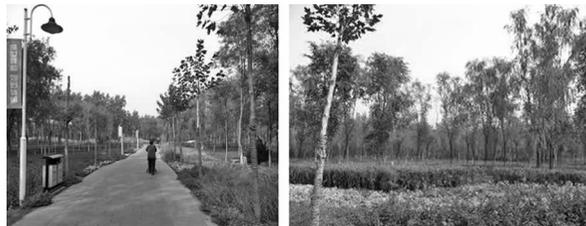
图6 改造后植物景观效果

4.4.7 重点突出 对公园内重点地段,如出入口、广场、水系旁进行重点植物改造和植物造景。营造丰富多彩的植物景观(见图6)。
